SEPICコンバータ異常発振の原因・対策

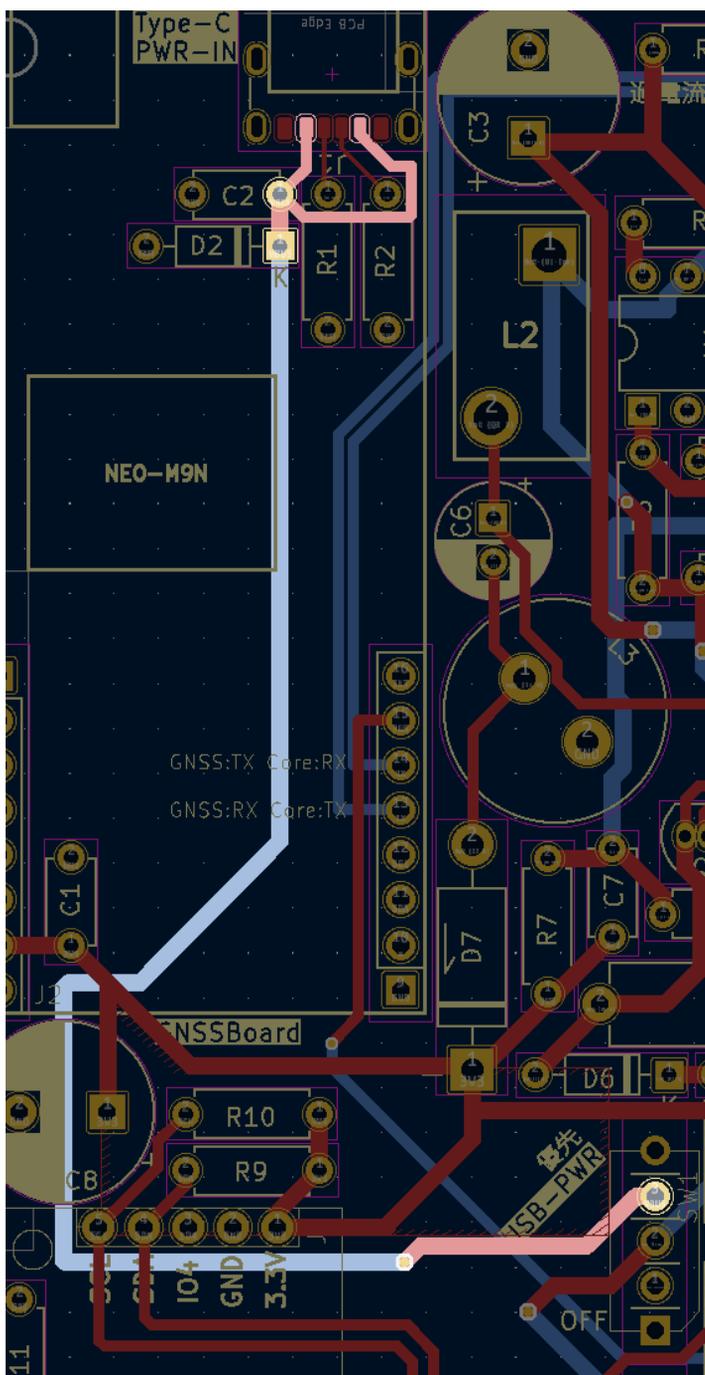
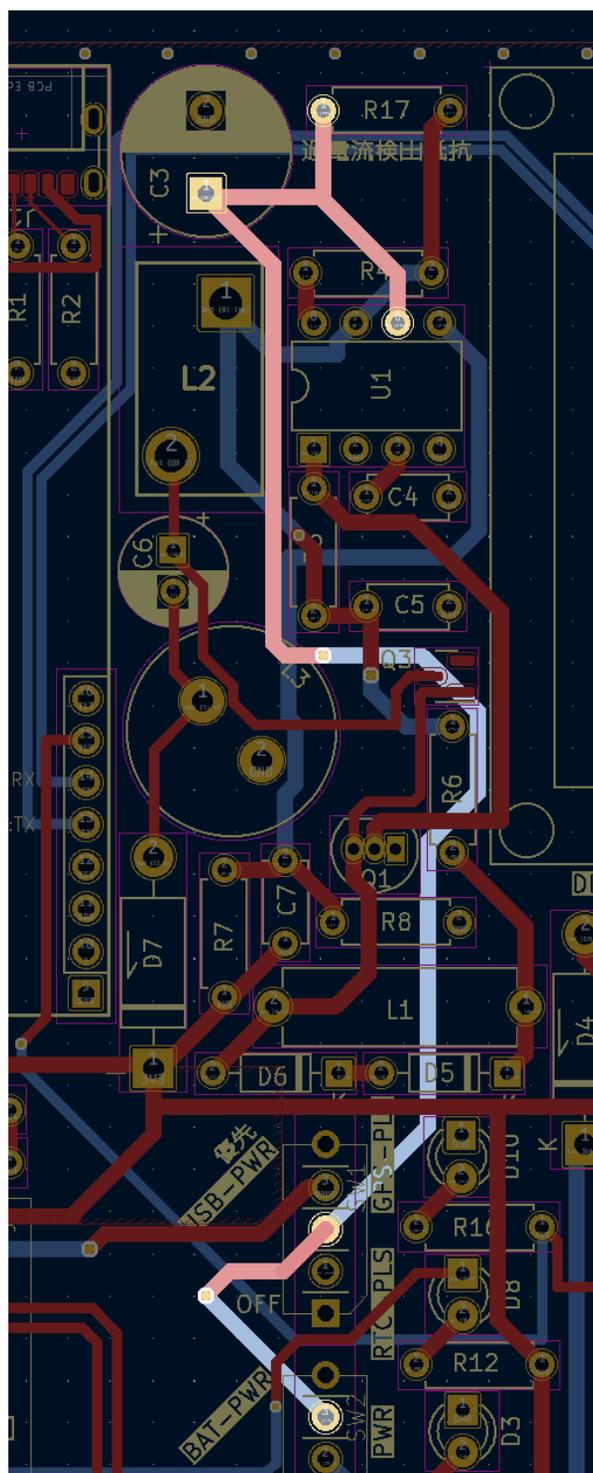
VBUS～電源までの引き回し過多による入ラインピーダンス増大

対応策

- Type-C -> スイッチ -> 電源までの配線長を極力短くする
- 電池 -> スイッチまでの配線長を極力短くする
- 配線幅は1mm以上になるようにする(1Aで1mm以上が目安)

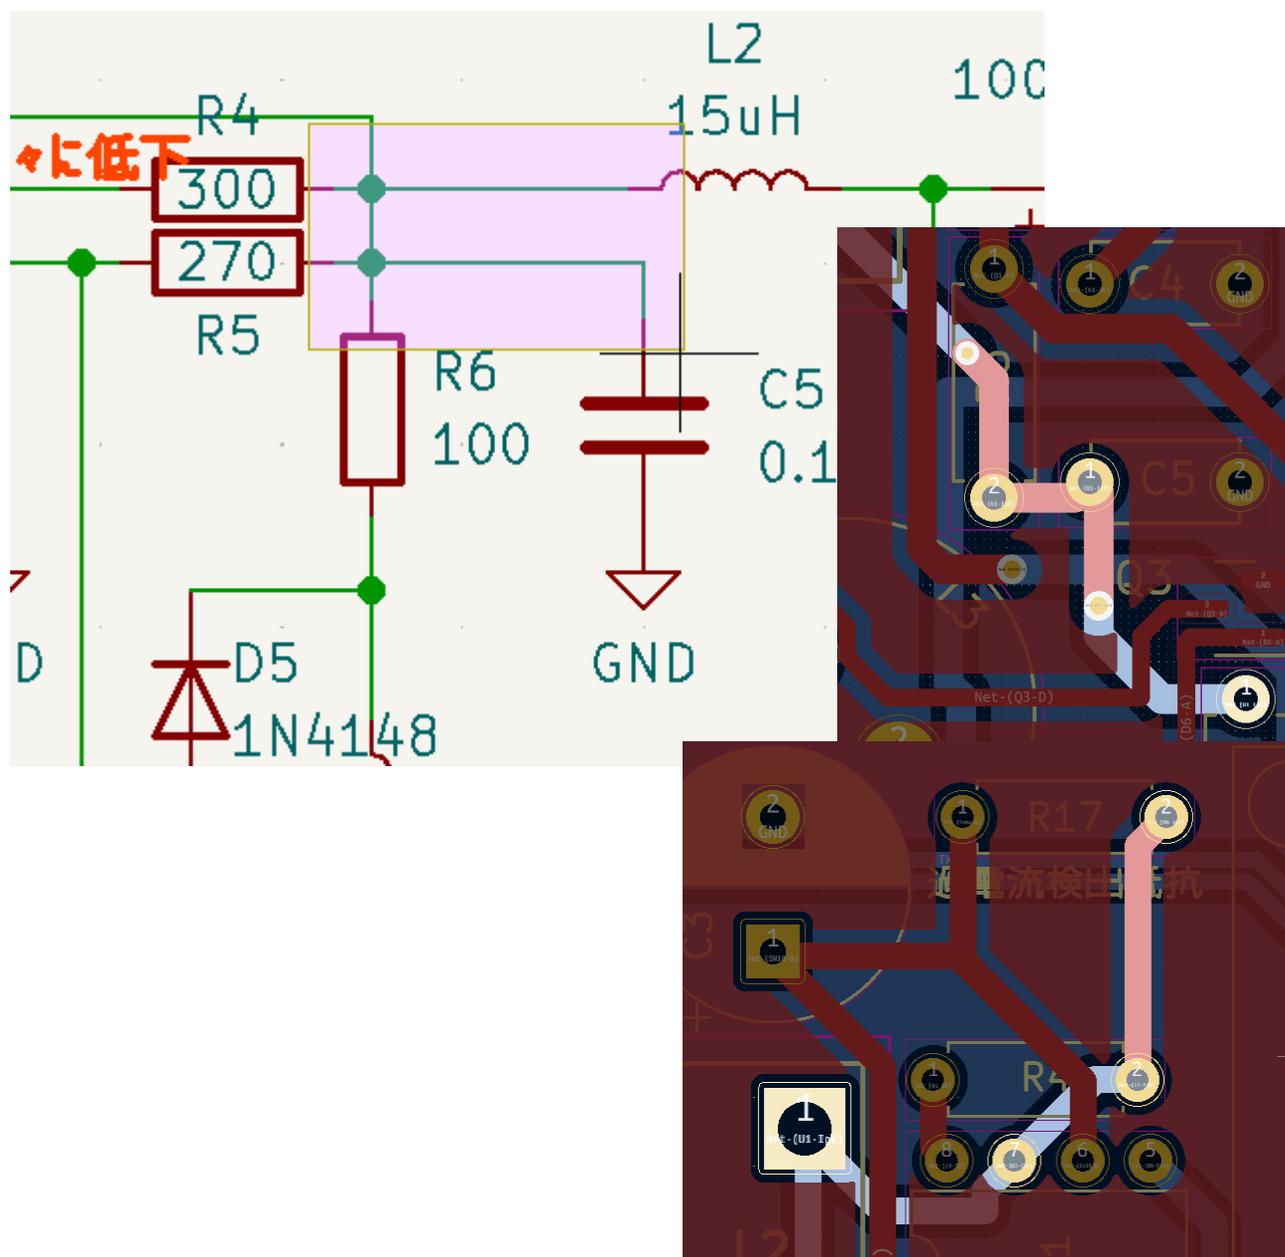
LXノードからL2までの引き回し過多によるインピーダンス増大と不安定化したLXノードからのサブスイッチQ1へのドレイン電流供給による異常発振

対応策

- ・ 電源ICからメインインダクタ間はLXノードと呼ばれ、大電流かつスイッチング周波数が重畳するので十分な電源との接続がなされていない場合の配線引き出しは避ける
- ・ 引き回しの都合によりLXノードに接続する場合はL2～電源間を十分な配線幅のトラックで接続する
- ・ 配線幅は1mm以上になるようにする(1Aで1mm以上が目安)
