SEPICコンバータ異常発振の原因・対策

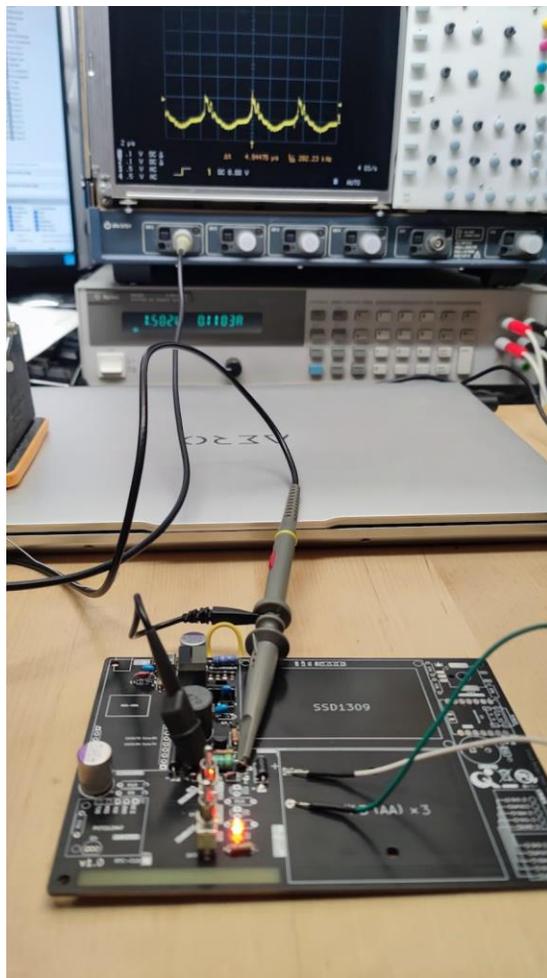
VBUS～電源までの引き回し過多による入ラインピーダンス増大

- Type-C -> スイッチ -> 電源までの配線長を極力短くする
- 電池 -> スイッチまでの配線長を極力短くする
- 配線幅は1mm以上になるようにする(1Aで1mm以上が目安)

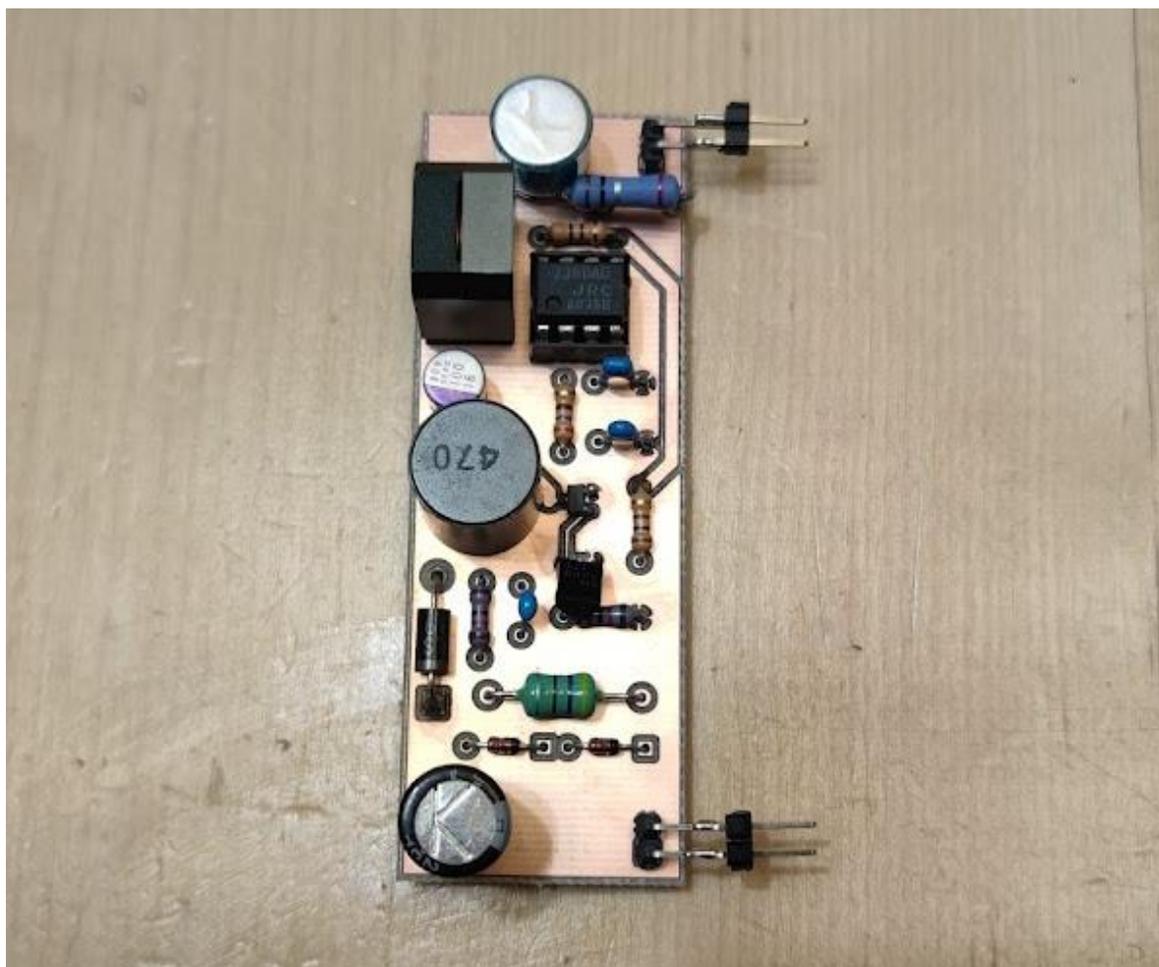
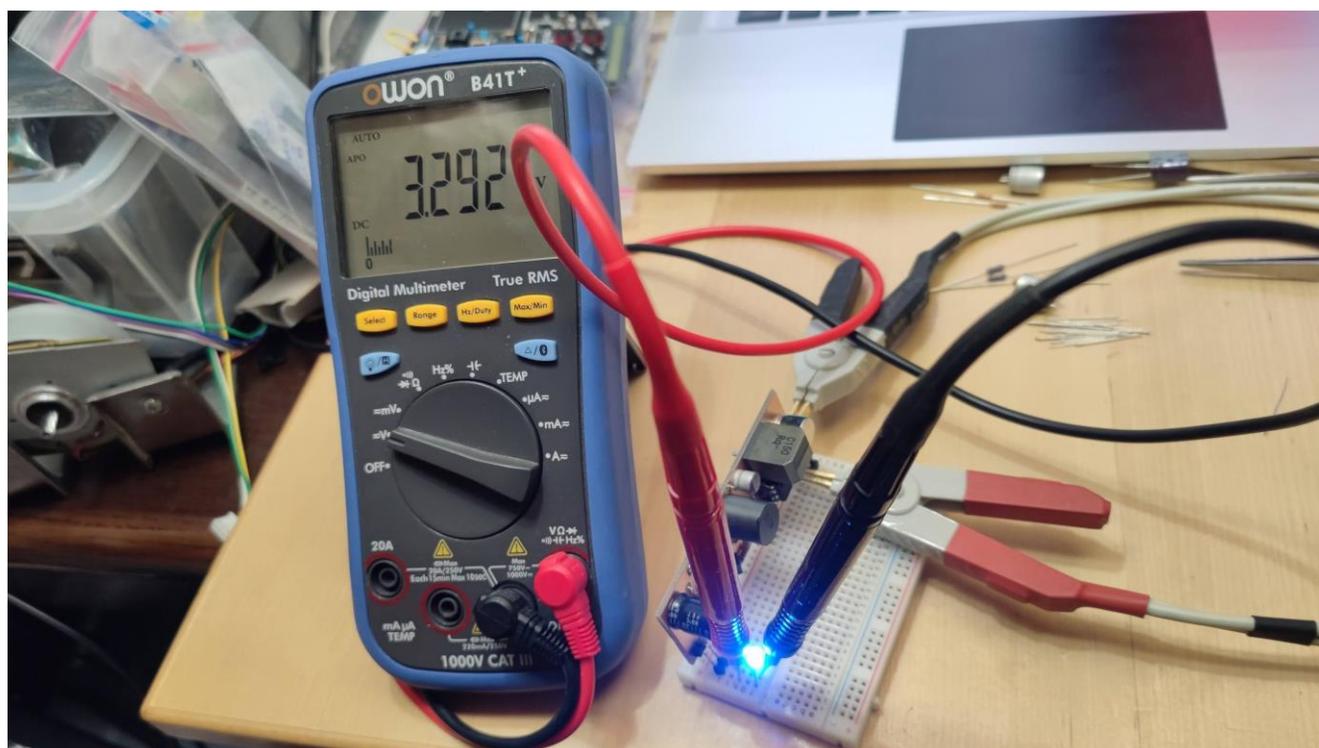
以上の点に注意して配線すると安定した動作が得られる。
